Holztechnisches Gutachten Landungsbrücken Fischerei- und Yachthafen Möltenort

30. Oktober 2020

1500/20

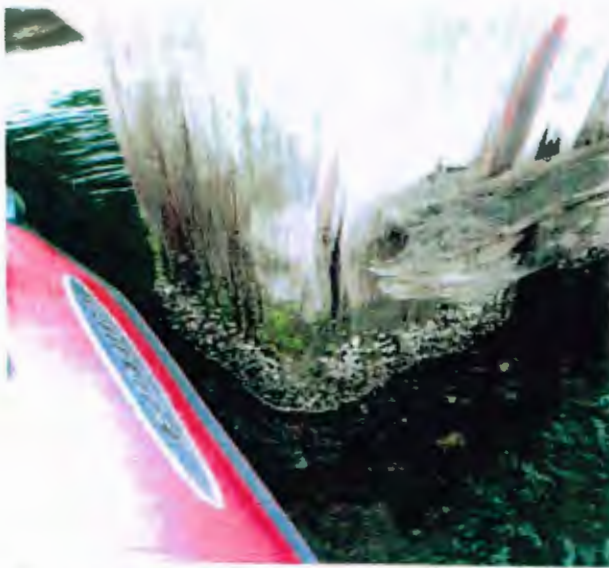
Bild 9: Dalbe Süd 2: Oberflächliche Schäden

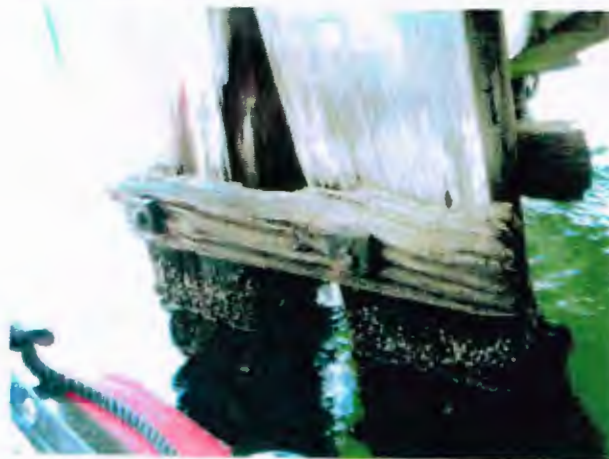
Bild 10: Dalbe Süd 3: Oberflächliche Schäden. Der Eichen-Riegel ist sehr stark erodiert

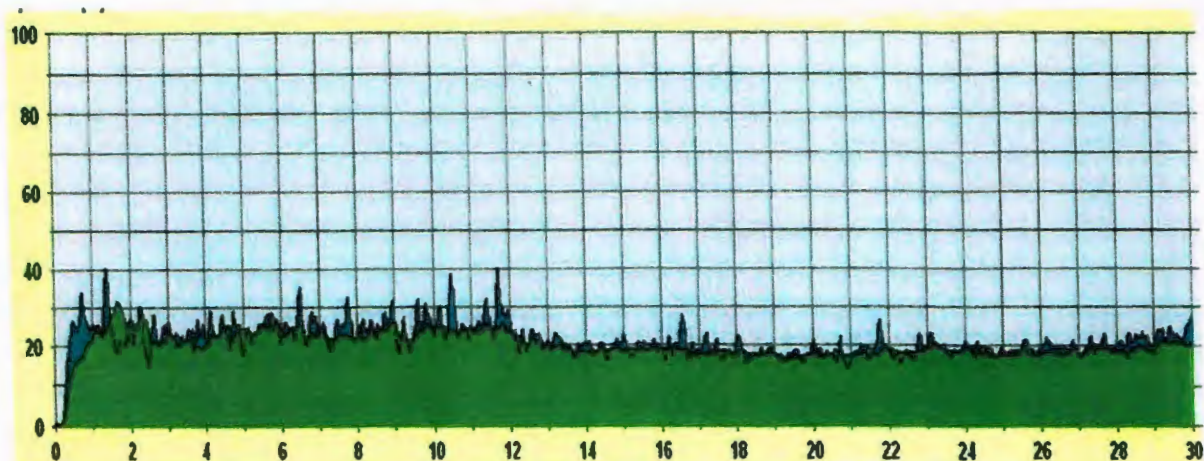
Grafik 1: Bohrwiderstandsmessung an **Dalbe Süd 2** (vergl. Skizze).

☞ Keine Schäden erkennbar. (Die Oberfläche (> 1cm) war soweit verwittert, Daß das Bohrgerät direkt auf dem gesunden Holz aufsetzte)

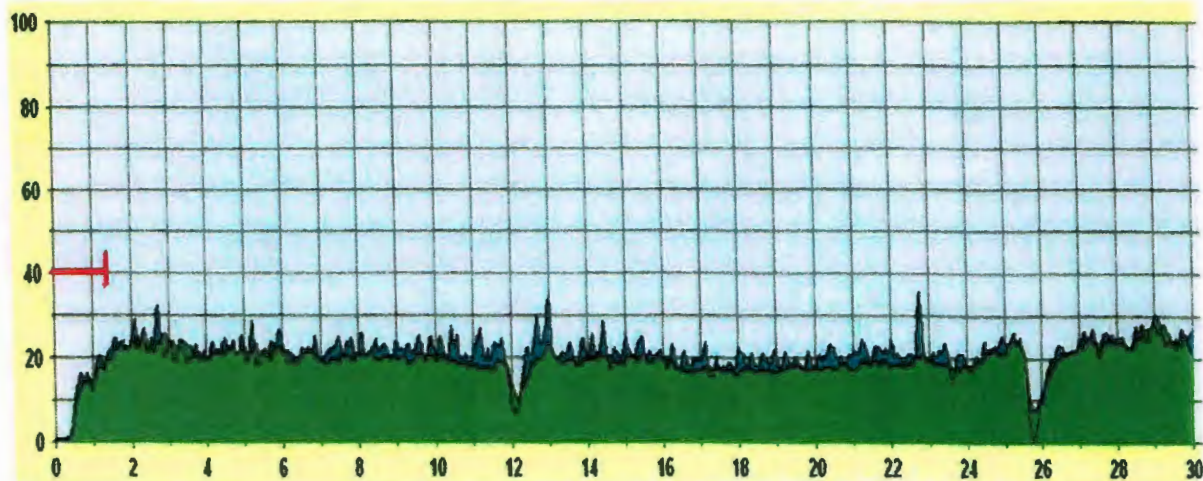
Grafik 2: Bohrwiderstandsmessung am **Dalbe Süd 3** (Bild 5).

☞ Schädigung in den obersten 1-2cm (rot). Bei 12 du 26cm sind offenbar Risse im Holz. Keine Hinweise auf weitere Schäden. Risse sind unproblematisch. Siehe 8. Hinweise

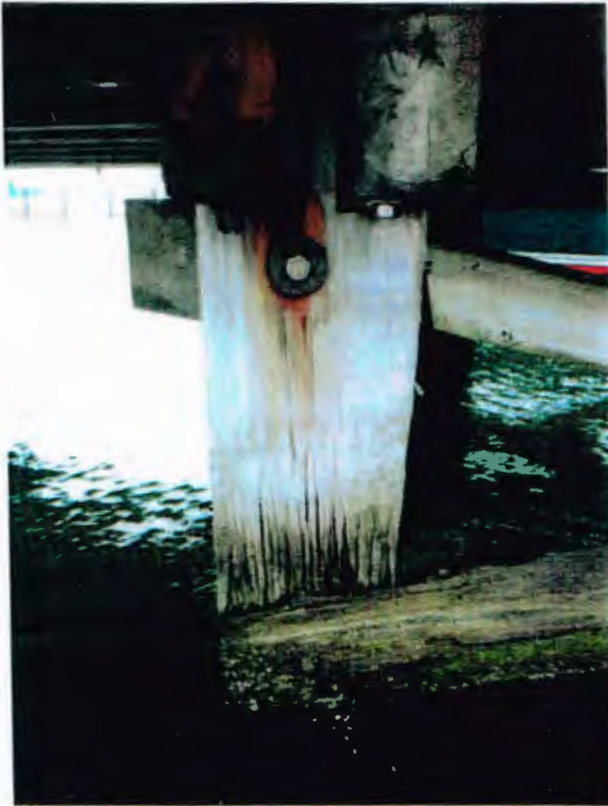
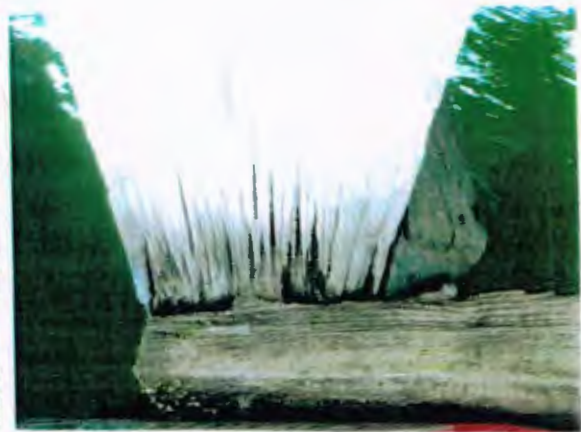
Bilder 12 und 13: Pfahl Süd 3 zeigt an der Kontaktfläche zur Strebe oberflächliche Schäden.

Die Bohrwiderstandsmessung Grafik 2 zeigt nur eine Schädigung in den äußeren 1-2cm

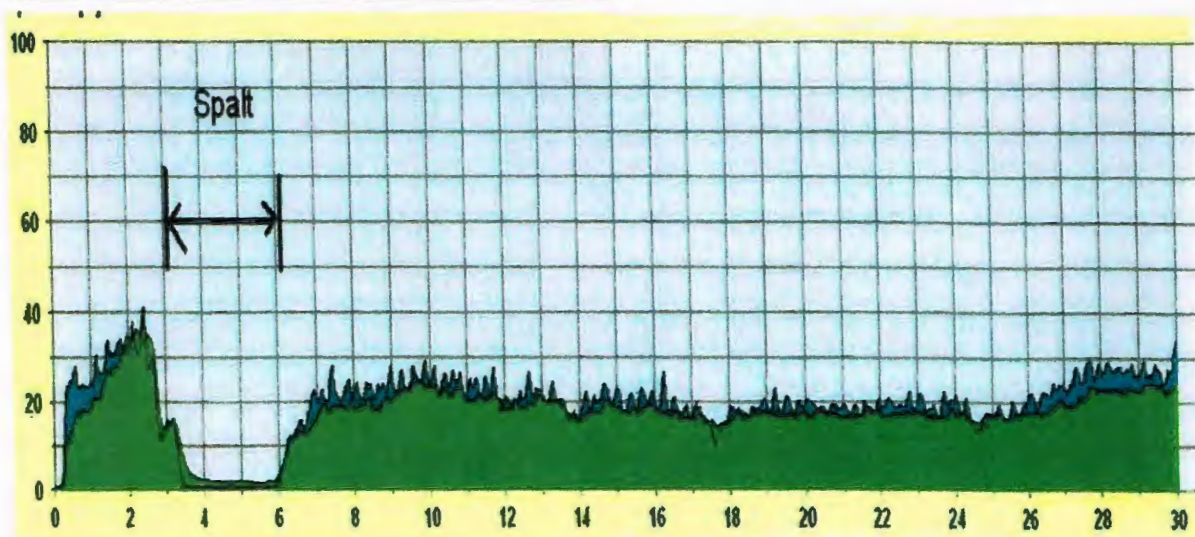
Grafik 2: Bohrwiderstandsmessung am Pfahl Süd 3 (Bilder 12 und 13).

☞ Schädigung in der Oberfläche kaum erkennbar. Spalt (Riß) bei 3-6cm. Keine Hinweise auf weitere Schäden.

Aufgrund des Spaltes entsteht ein Resonanzkörper, der Pfahl „klingt hohl“, ist es aber nachweislich nicht. Risse aufgrund von Spannungen sind an Vollholz normal. Die Spannungen können zur Aufwölbung des Bauteils führen, so daß der Pfahl bei einer Dickenmessung ca. 3cm dicker erscheinen wird.

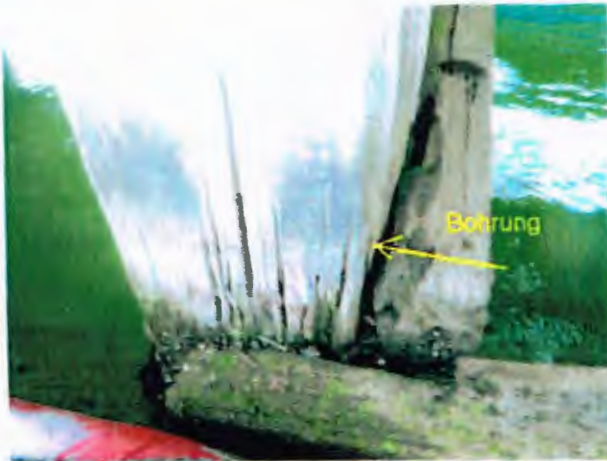
Bild 14: Pfahl Süd 4: Bohrung, siehe Grafik 3

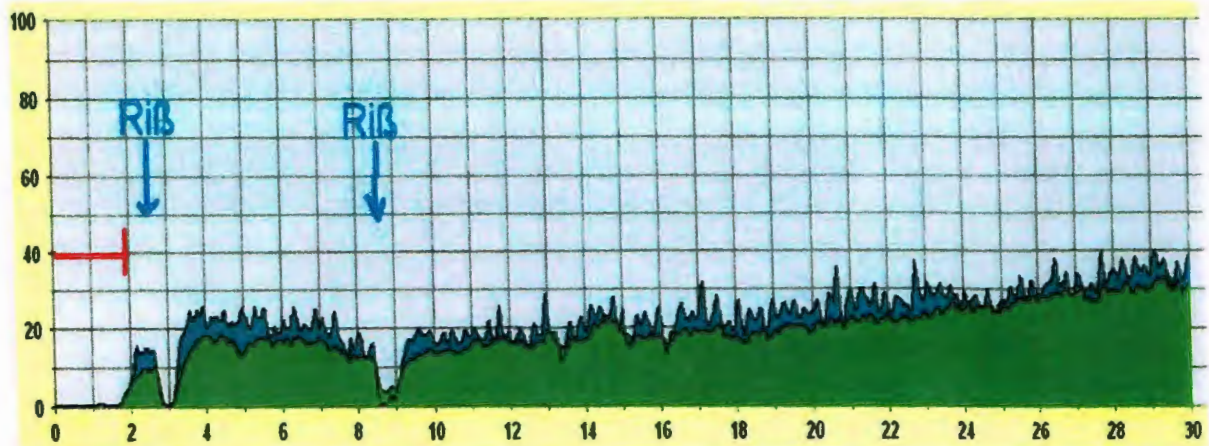
.Grafik 3: Pfahl Süd 4:

☞ Schädigung bis 2cm (rot), Risse bei 3 und 9cm (vergl. Bild 14), 2. Riß offenbar mit Oberflächenschädigung. keine gravierenden Schäden

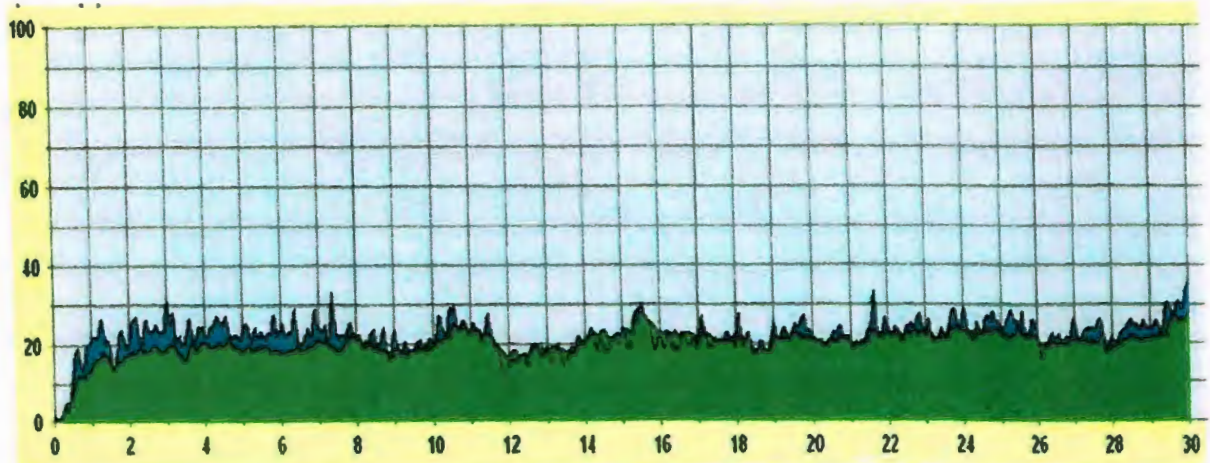
Grafik 4: Bohrwidstandsmessung Dalbe Süd 5:

☞ Oberflächlich ist eine leichte Schwächung erkennbar, keine Schäden

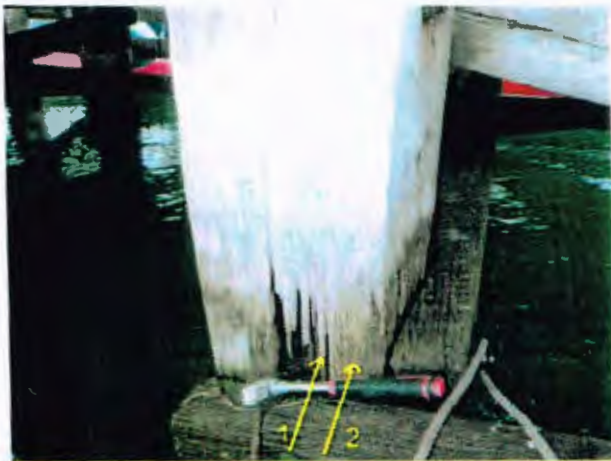
Bild 16: Pfahl Süd 5. Es erfolgten 2 Bohrwidstandsmessungen an der visuell geschädigten Oberfläche und ca. 5cm daneben. Die Grafiken zeigen sehr ähnliche Verläufe- Die Schadensstelle ist eng auf die Oberfläche beschränkt.

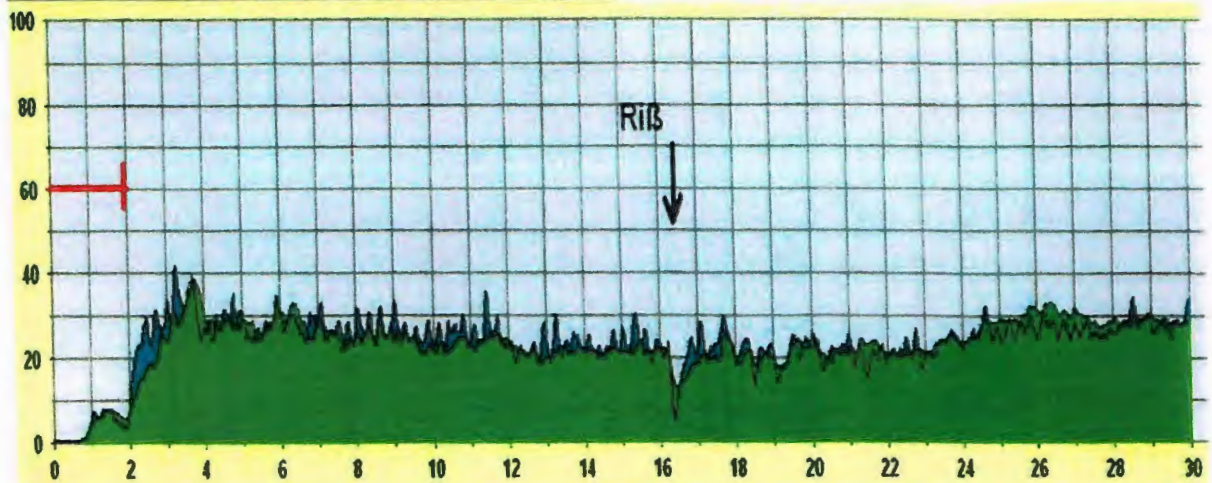
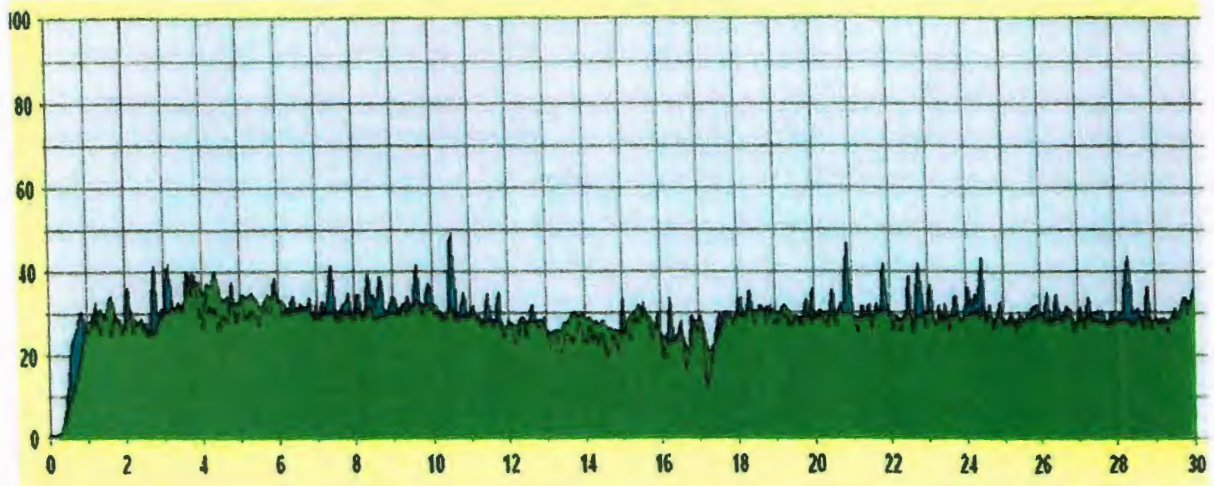
Grafik Sund 6: Bohrwidstandsmessung am **Pfahl Süd 5** im Schadensbereich (oben) und ca. 5cm daneben

☞ eng begrenzte, oberflächliche Schädigung bis 2cm, Riß bei 16cm, keine weiteren Schäden

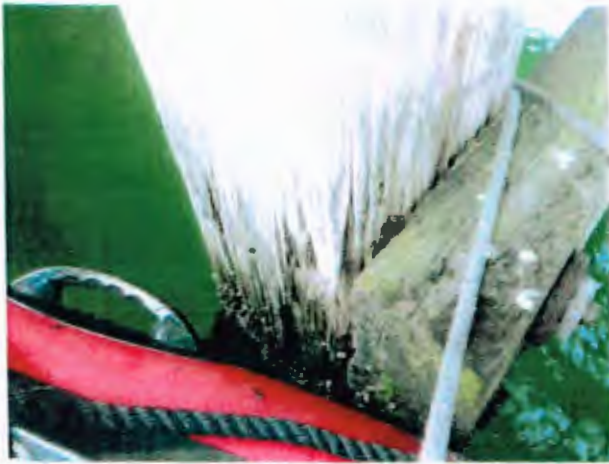
Bild 17: Pfahl Süd 10. Oberflächlich ist kaum eine Schädigung erkennbar.

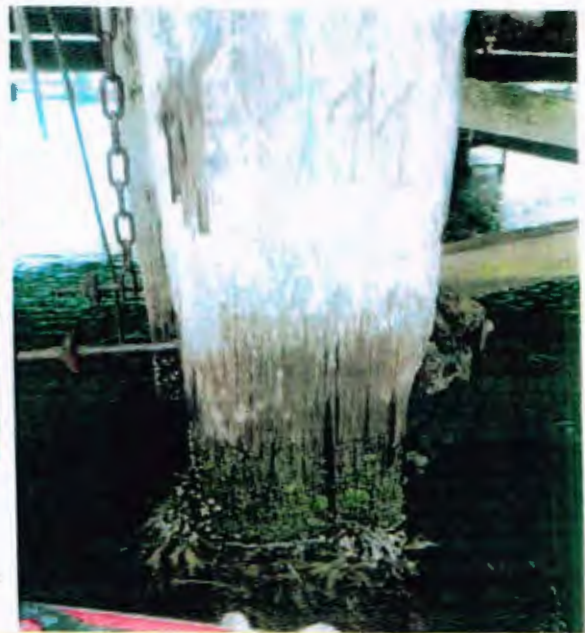
Bild 18: Dalbe 7 (11 zählt vom Ufer). Die Oberfläche läßt eine Schädigung vermuten. Die

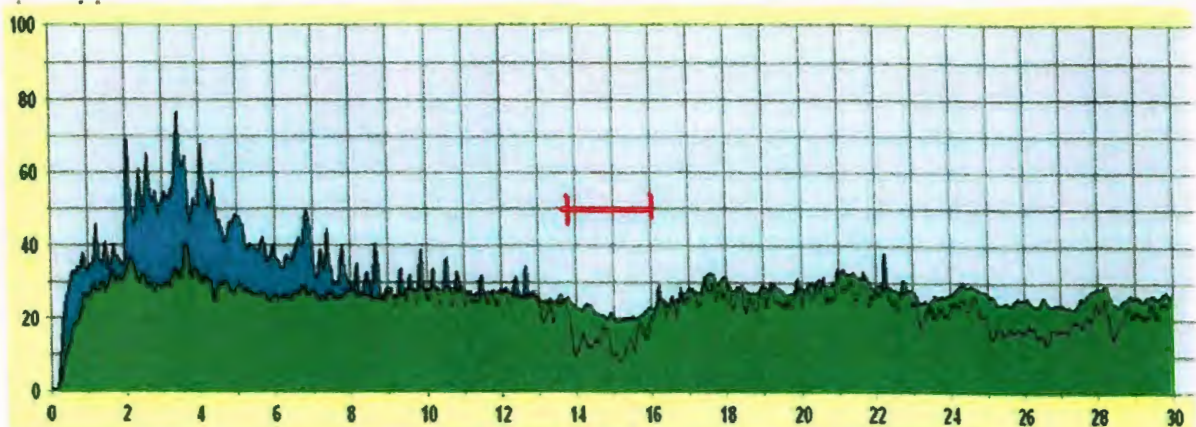
Grafik 8: Bohrwidstandsmessung **Dalbe 7 süd**. Eine Schädigung ist im Inneren bei 14-16 cm Tiefe zu erkennen (rot). Das umgebende Holz erscheint gesund. Auffällig ist die hohe Dichte im 1. Viertel

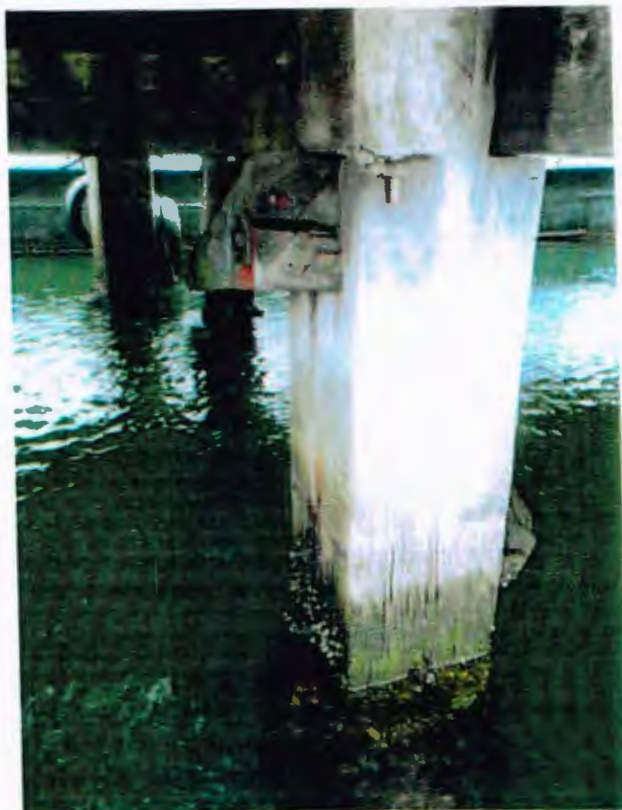
Bild 19: Pfahl 15 Süd. Sichtbar ist eine geringe Schädigung der Oberfläche.

Die Bohrwiderstandsmessung zeigt keine Schäden.

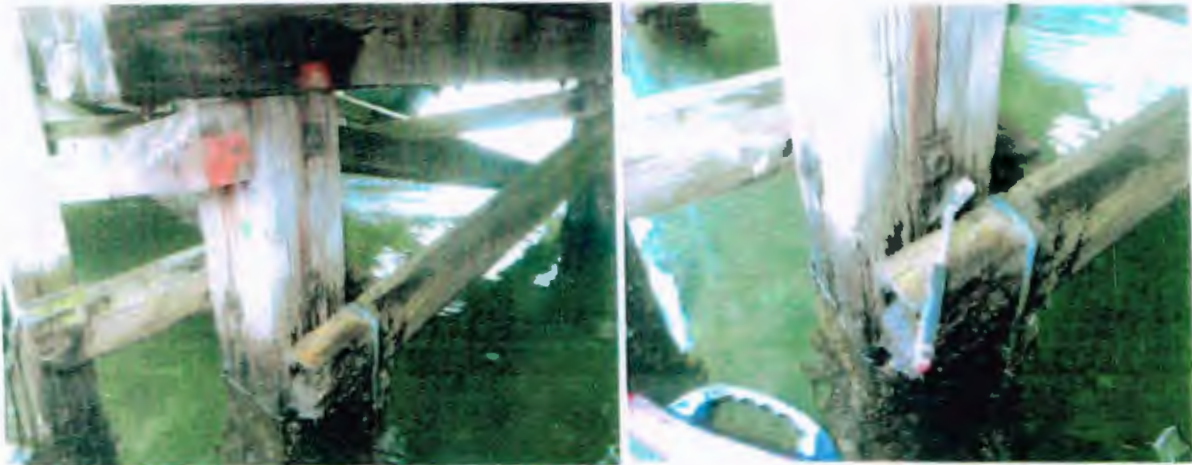
Bilder 20 und 21: Pfahl 17 Süd. Eine Schädigung ist im Kontaktbereich zur Strebe sichtbar (Hammer)
Die Bohrwiderstandsmessung zeigt keine Schäden

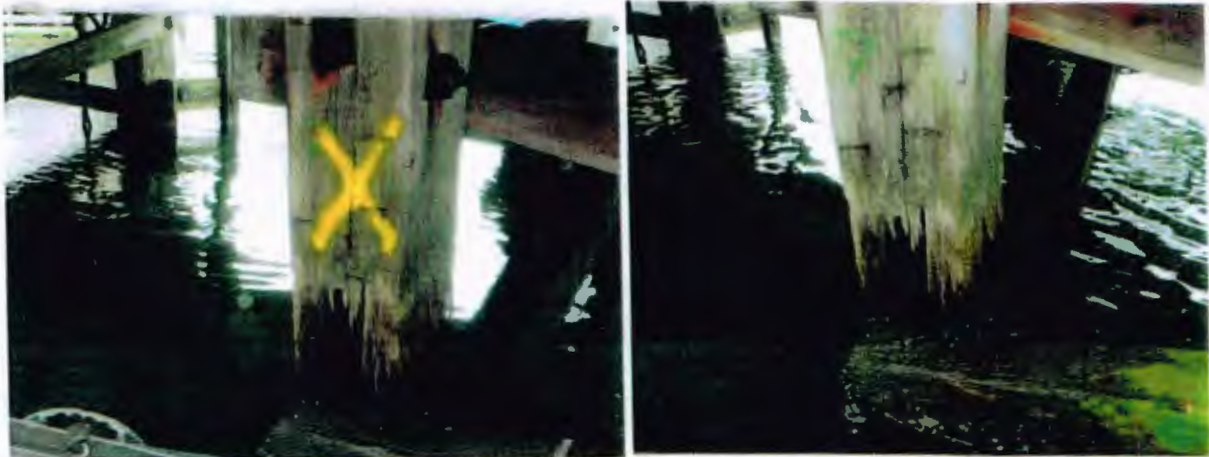
Bilder 22 und 23: Pfahl 18 Nord. Die Schädigung ist offen sichtbar. Betroffen ist der Kontaktbereich zu den Streben.

Die Bohrwiderstandsmessung des nur knapp 30cm starken Pfahls zeigt eine Schädigung bis ca. 7cm. Ein Restquerschnitt von $7-25\text{cm} = 18\text{cm}$ ist noch vorhanden.

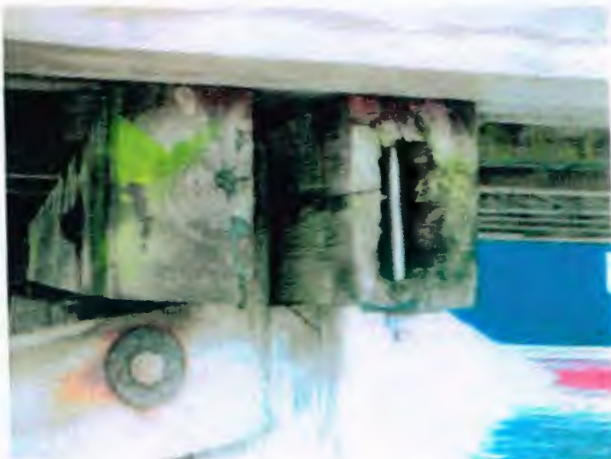
Der **Oberbau** (Kiefer) zeigte dagegen bei Stichproben erhebliche Schäden. Diese traten dabei immer im Innenbereich der Balken, bzw. davon ausgehend auf. Außen war meist eine intakt erscheinende Hülle vorhanden. Dieses Schadbild weist auf eine Kesseldruckimprägnierung hin. Diese imprägniert das permeable Splintholz, das keine natürliche Dauerhaftigkeit aufweist, durchdringt das kaum permeable Kernholz der Kiefer jedoch nicht. Mit der Zeit wird das natürlich dauerhaftere Kernholz zerstört. Schließlich werden auch die chemisch geschützten Bereiche mit der Zeit, ausgehend vom Befall im Inneren, angegriffen (Bilder 24 bis 31).

Bild 24: Das Innere des Balkens ist zerstört. Dieses Schadensbild ist typisch für Kesseldruck-
imprägnierte Hölzer

Aufgrund der vorgefundenen Schädigung vieler Bauteile und der mit der Zeit fortschreitenden Schädigung auch in den übrigen Balken erscheint ein vollständiger Ersatz des gesamten Oberbaus sinnvoll.

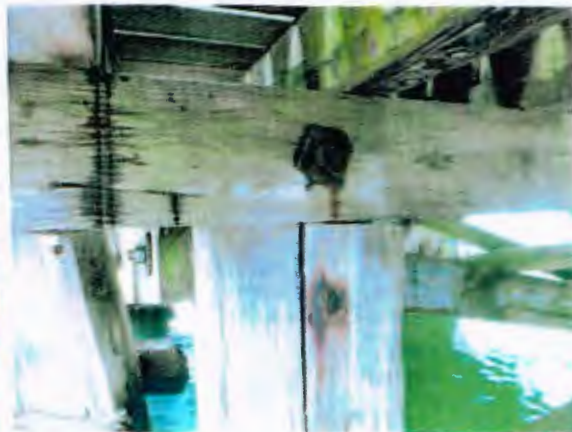
Bild 25: Die Metall-Teile sind stark korrodiert.

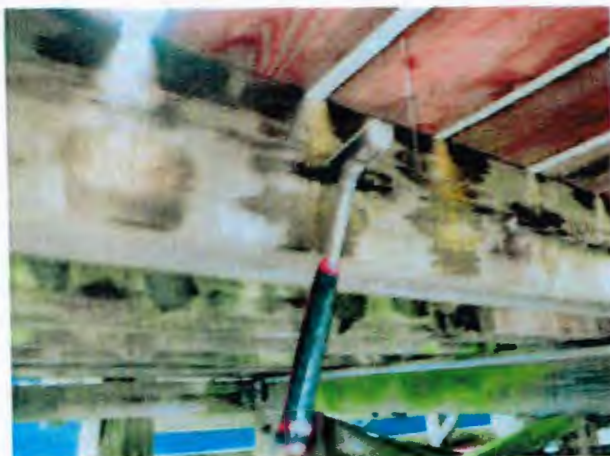
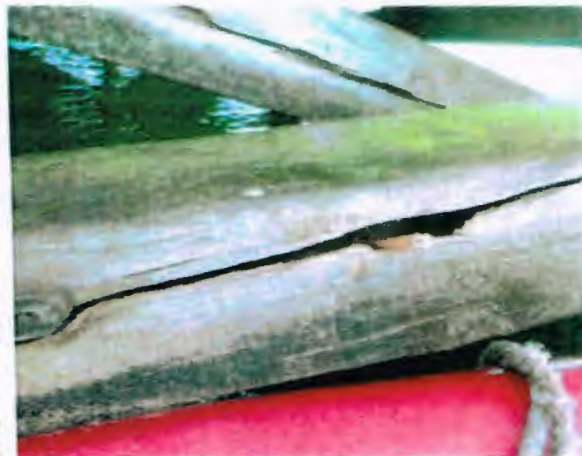
Bilder 26 und 27: Das Innere des Balkens ist zerstört. Dieses Schadensbild ist typisch für Kesseldruck-
imprägnierte Hölzer

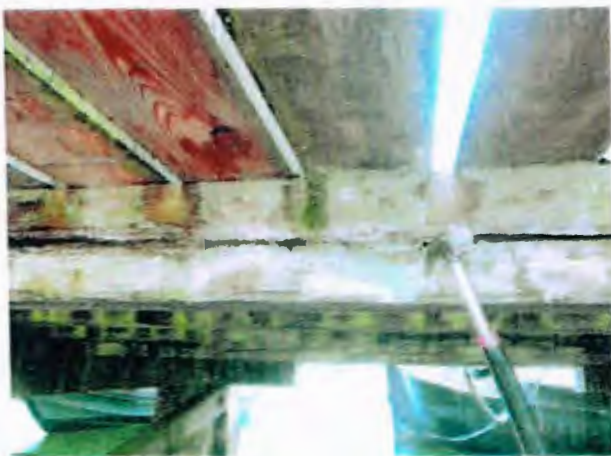
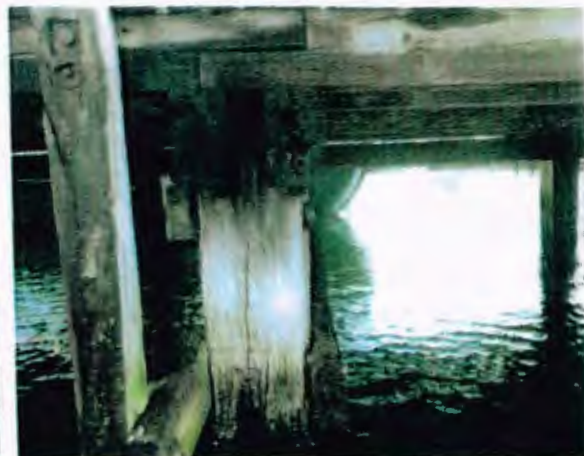
Bilder 28 und 29: Das Innere des Balkens ist zerstört. Dieses Schadensbild ist typisch für Kesseldruck-
imprägnierte Hölzer

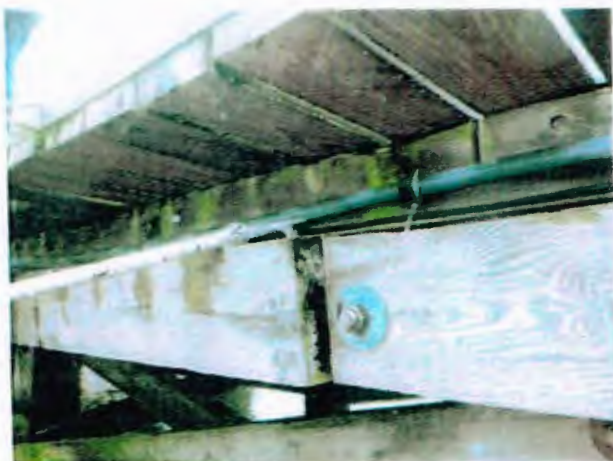
Bilder 30 und 31: Das Innere des Balkens ist zerstört. Dieses Schadensbild ist typisch für Kesseldruck-
imprägnierte Hölzer

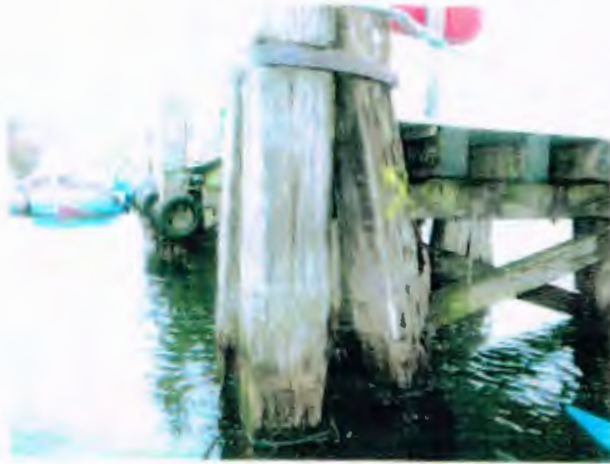
Bild 37: Dalbe D1 Nord. Das Holz ist gesund, siehe Grafik 12. Die Strebe rechts ist dagegen sichtbar geschädigt aber noch funktionsfähig.

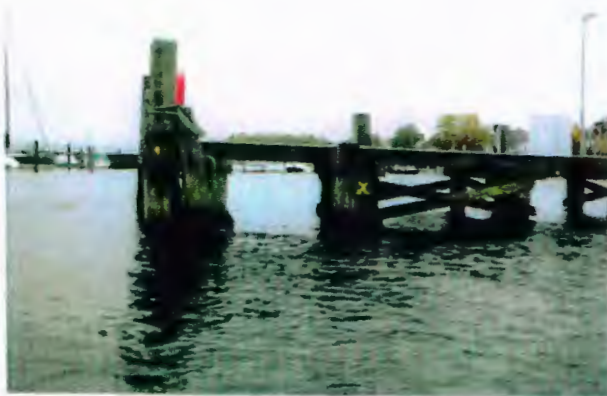
Bild 38: Dalben D1 und D2 Süd. Dalbe 2 ist stark geschädigt, siehe Grafik 13.

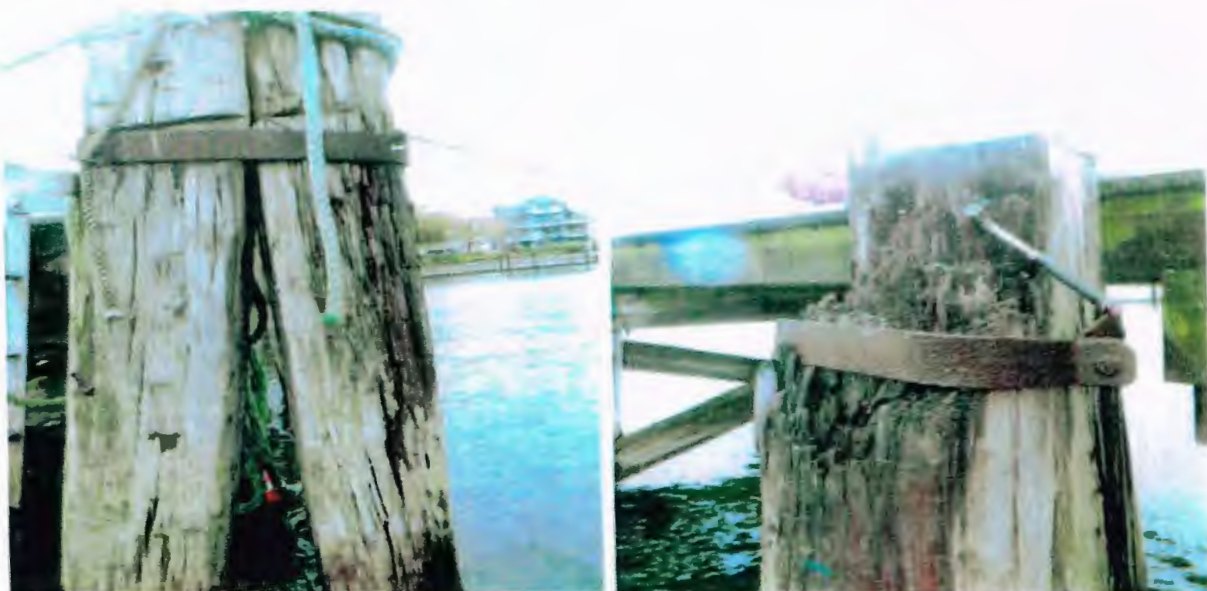
Bild 39: Dalbe 1 Süd: Gesundes Holz, vergl. Grafik 12. Die Strebe zeigt deutliche Schäden an der Oberfläche bis ca. 10cm Tiefe

Bild 40: Dalbe 2 Süd. Der Kopf ist zerstört. In der Wasserwechselzone liegen massive Schäden vor, siehe Grafik 13.

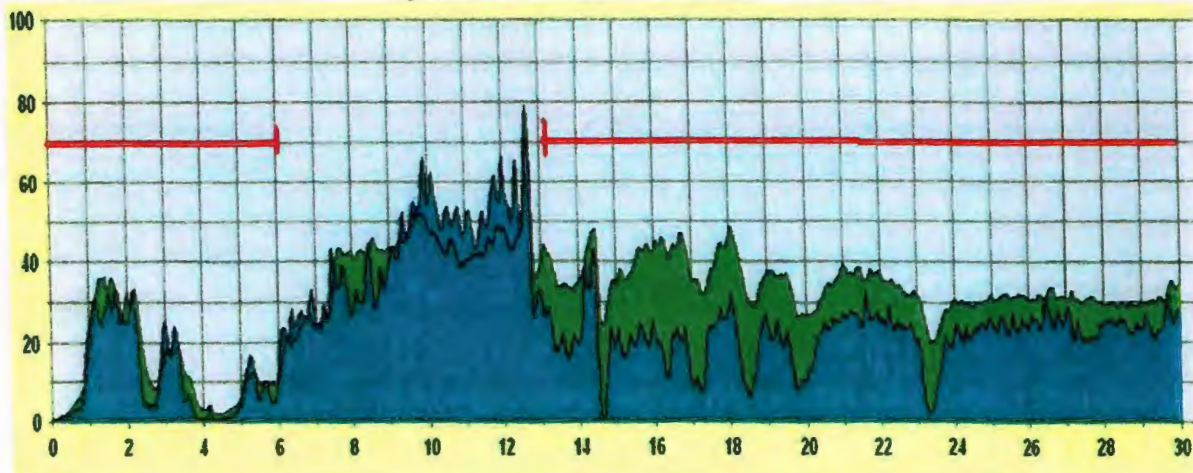
Grafik 13: Bohrwiderstandsmessung Dalbe 2 süd. Massive Schäden über den gesamten Querschnitt

Aufgrund der sehr guten Holzqualität der Pfähle wird der Erhalt und die Weiterverwendung empfohlen. Einzelne Pfähle, nach gegenwärtigem Kenntnisstand 3 Stück, sind zu ersetzen. Der Oberbau ist dagegen vollständig zu ersetzen.

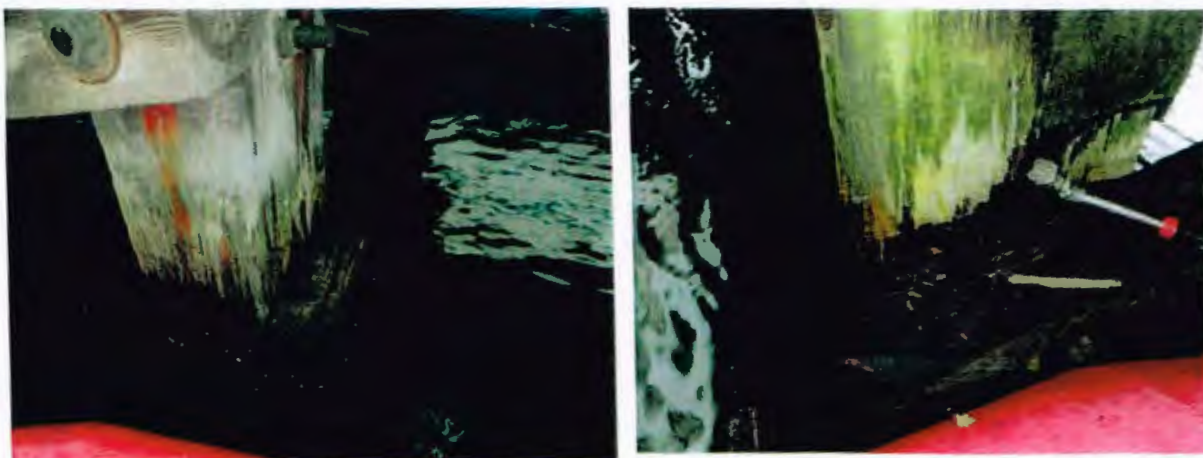
Bilder 41 und 42: Pfahl 15 Süd. Schädigung im Kontaktbereich zu den Streben.

Die Bohrwiderstandsmessung zeigt keine Schäden, siehe Grafik 14.
