Holztechnisches Gutachten Landungsbrücken Fischerei- und Yachthafen Möltenort

30. Oktober 2020

1500/20

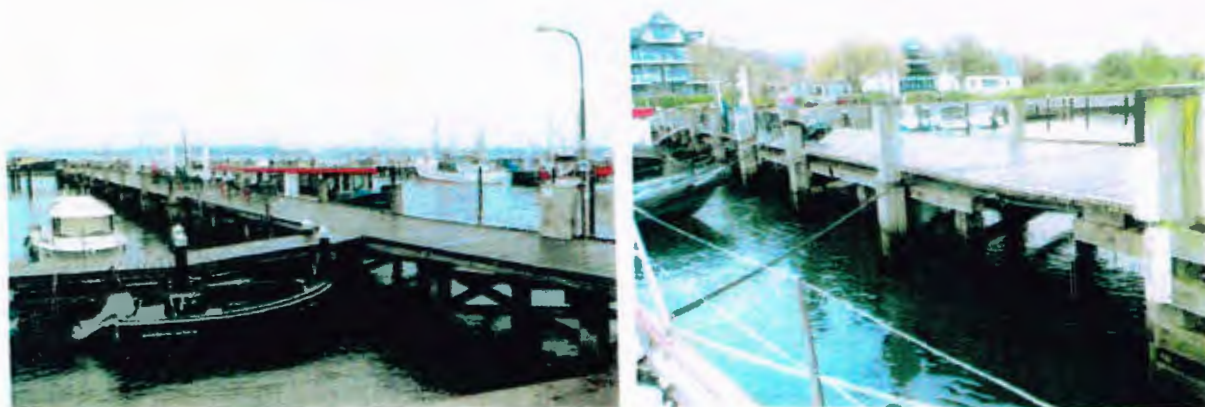
Bild 1 und 2: KFK Brücke. Die Dalben beginnen erst See-seitig des ersten Steges

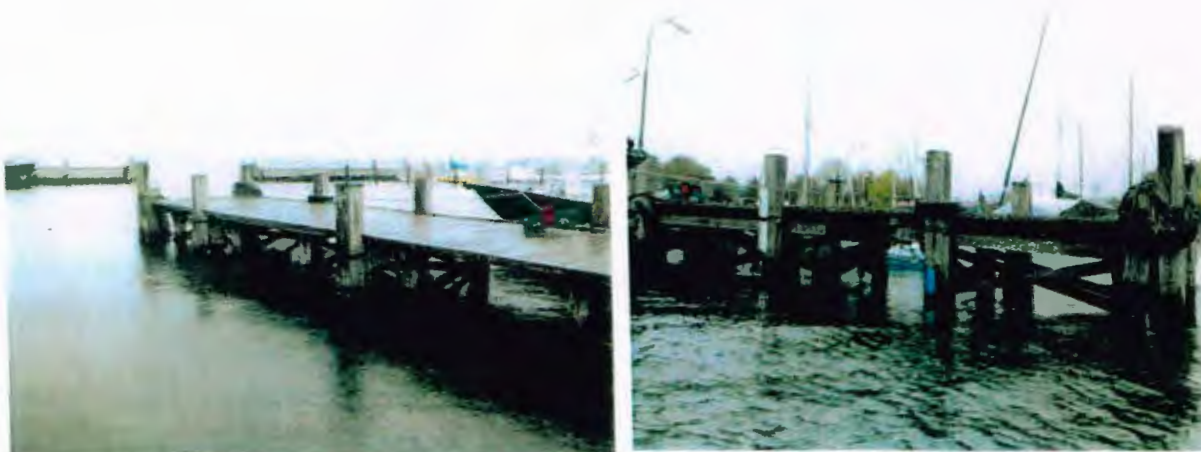
Bild 3 und 4: KFK-Brücke. 4er und 2er Verbünde wechseln sich im Tragwerk ab. Die Köpfe der Dalben sind mittels Metall-Kappen abgedeckt.

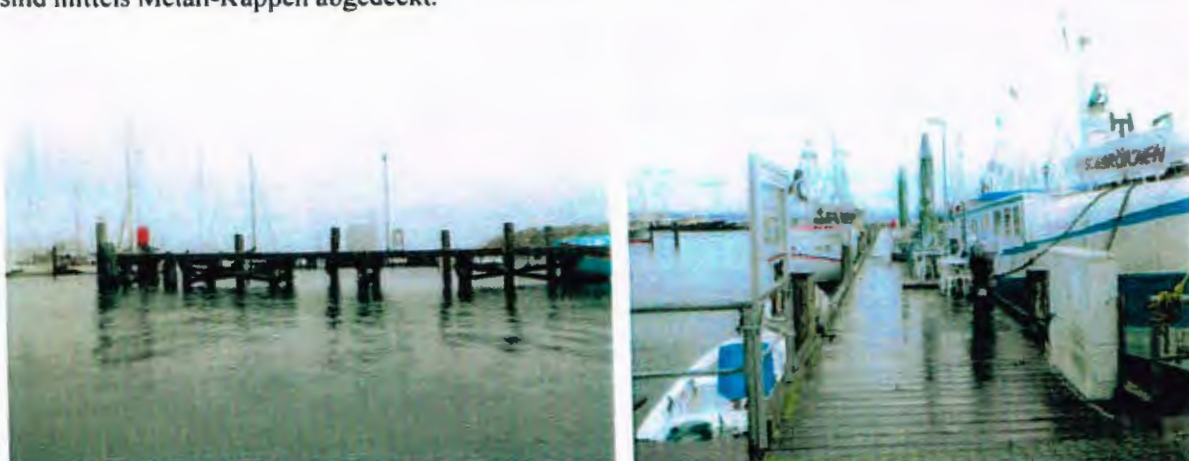
Bilder 5 und 6: Übersicht über die Tanker-Brücke. Aufgrund der dort liegenden Schiffe waren die Pfähle nur eingeschränkt zugänglich.

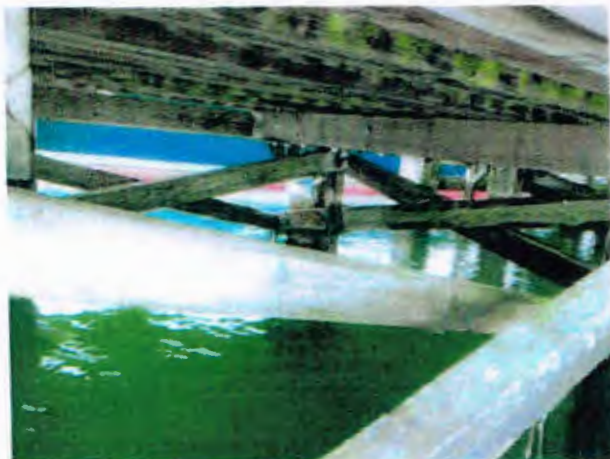
Bild 7: Turm-artige Konstruktion aus jeweils vier verstreuten Pfählen.

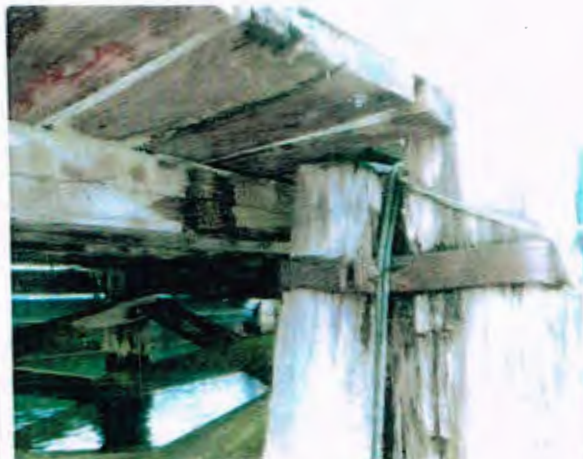
Bild 8: Die Dalben stehen ohne tragende Verbindung neben den Brücken

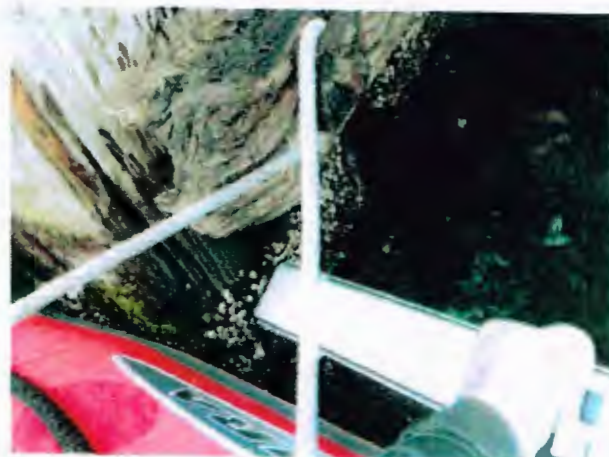
Bild 11: Bohrwiderstandsmessung an Dalbe Süd 3

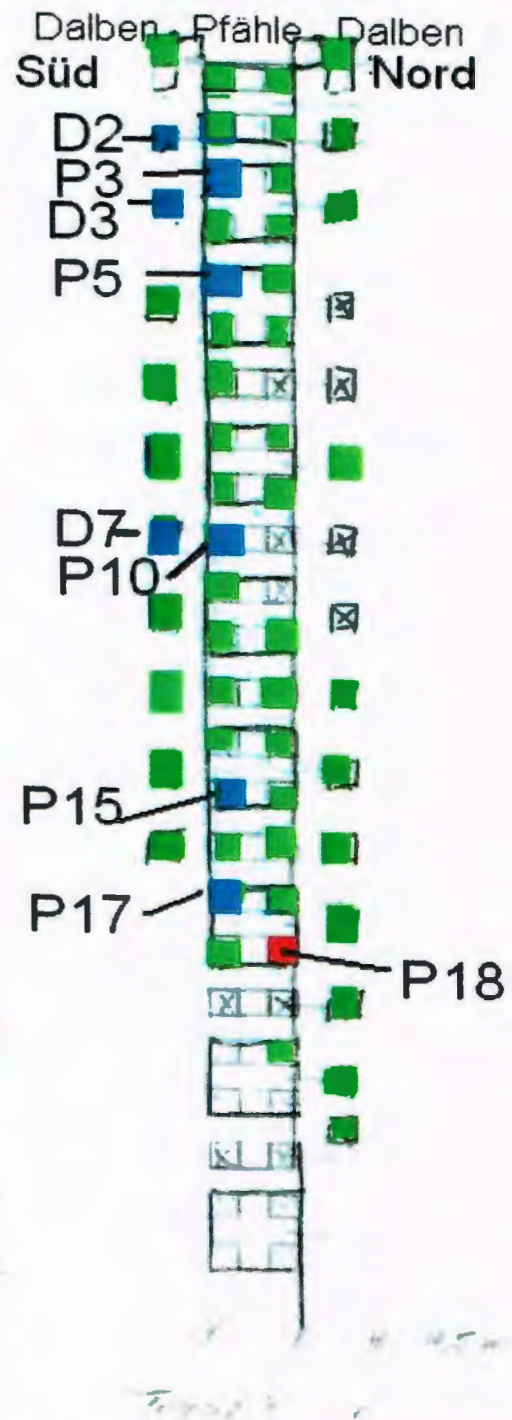
Skizze 2: Darstellung der Dalben und Pfähle als Aufsicht. Unmaßstäblich. Untersuchte Pfähle sind farblich markiert: **Grün: Keine bedeutsamen Schäden**, **Blau: Bohrwiderstandsmessung**, **Rot: zerstört, Austausch**.

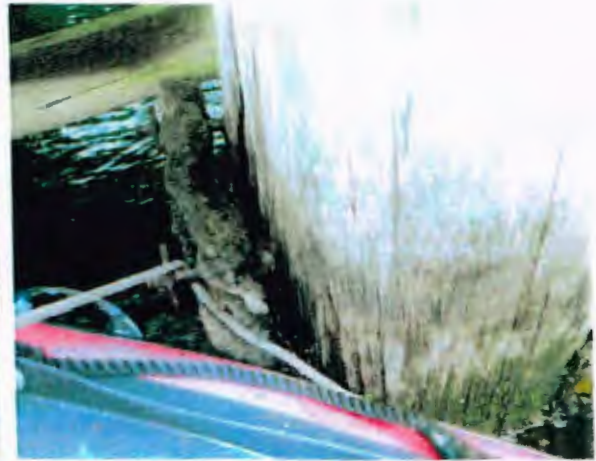
Bild 15: Dalbe Süd 5, vergl. Grafik 4

☞ Oberflächlich ist eine leichte Schwächung erkennbar, keine Schäden

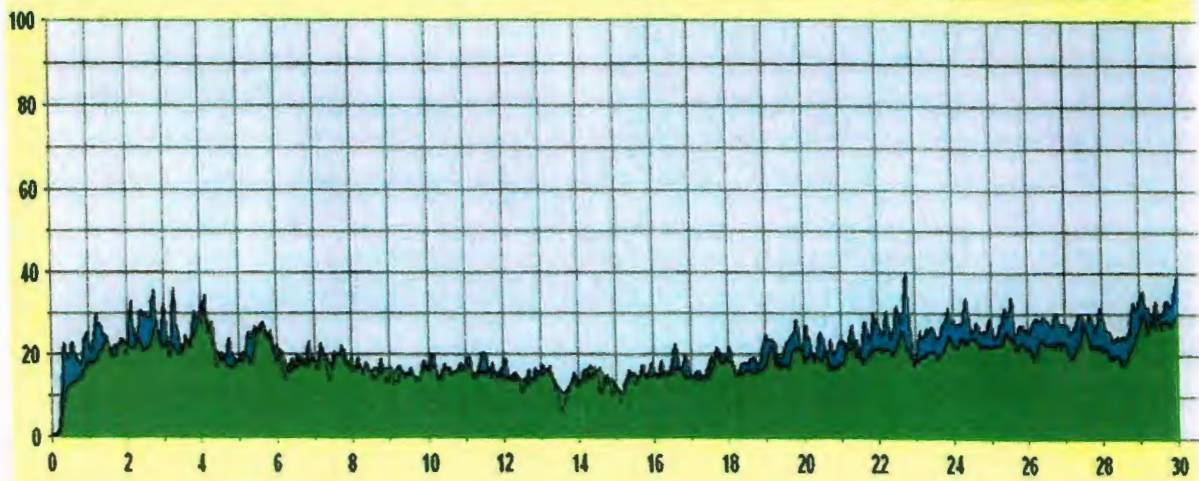
Grafik 7: Bohrwidstandsmessung am **Pfahl 10 süd**. Keine Schäden erkennbar

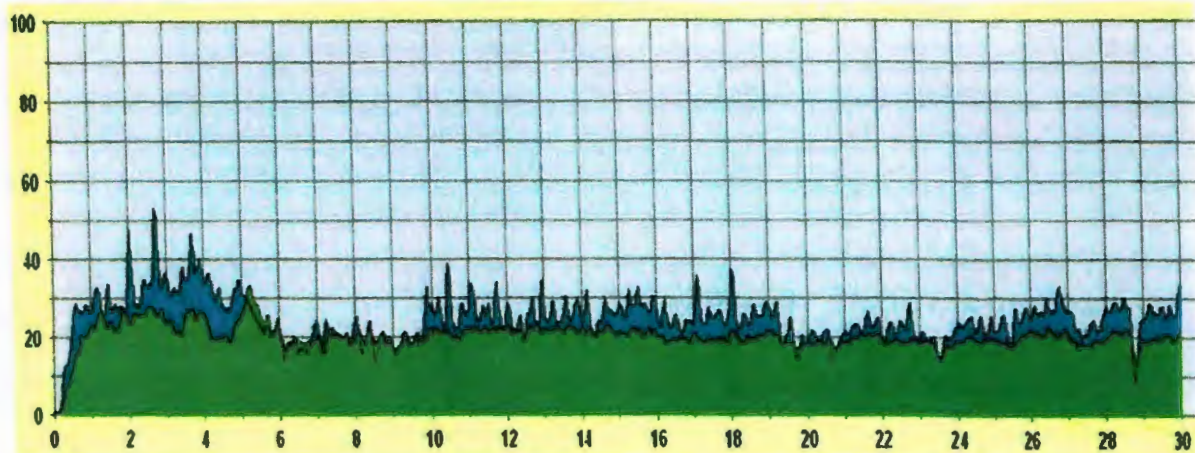
Bild 19: Pfahl 15 Süd. Sichtbar ist eine geringe Schädigung der Oberfläche.

Die Bohrwiderstandsmessung zeigt keine Schäden.

Grafik 9: Bohrwiderstandsmessung **Pfahl 15 Süd**. Keine Schäden erkennbar

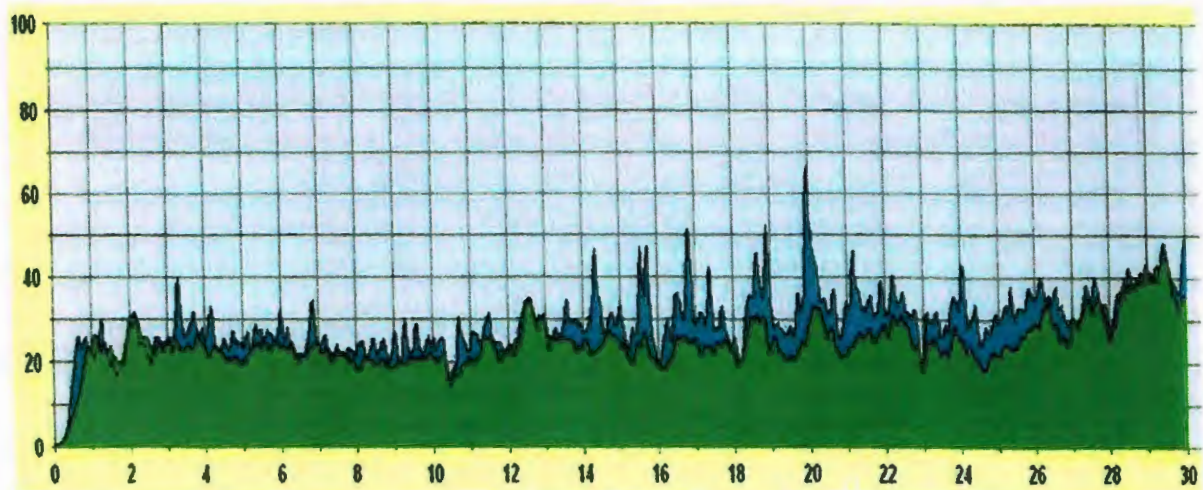
Bilder 20 und 21: Pfahl 17 Süd. Eine Schädigung ist im Kontaktbereich zur Strebe sichtbar (Hammer)
Die Bohrwiderstandsmessung zeigt keine Schäden

Grafik 10: Bohrwiderstandsmessung Pfahl 17 süd. Keine Schäden

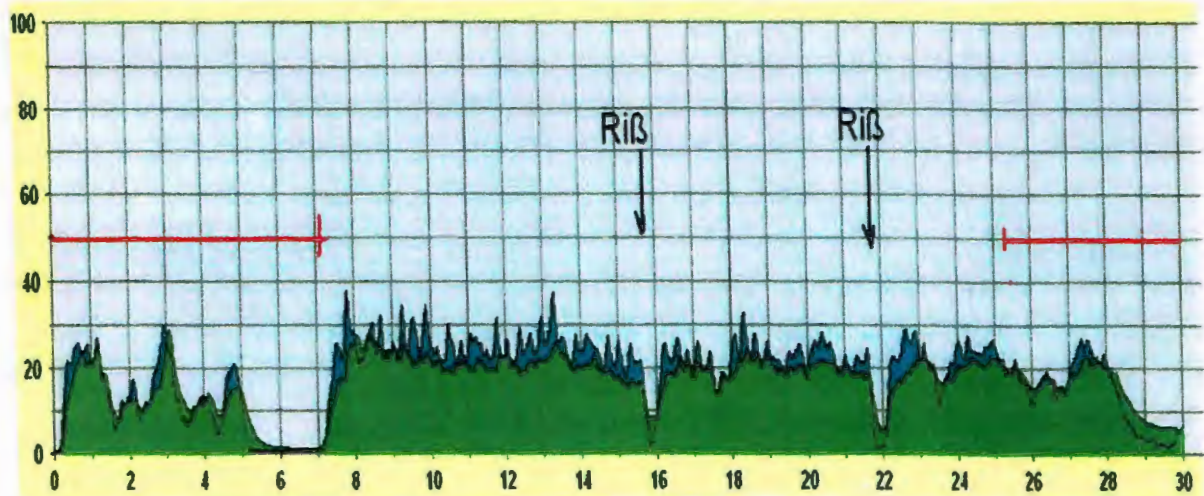
Bilder 22 und 23: Pfahl 18 Nord. Die Schädigung ist offen sichtbar. Betroffen ist der Kontaktbereich zu den Streben.

Die Bohrwiderstandsmessung des nur knapp 30cm starken Pfahls zeigt eine Schädigung bis ca. 7cm. Ein Restquerschnitt von $7-25\text{cm} = 18\text{cm}$ ist noch vorhanden.

Grafik 11: Bohrwiderstandsmessung Pfahl 18 Nord.

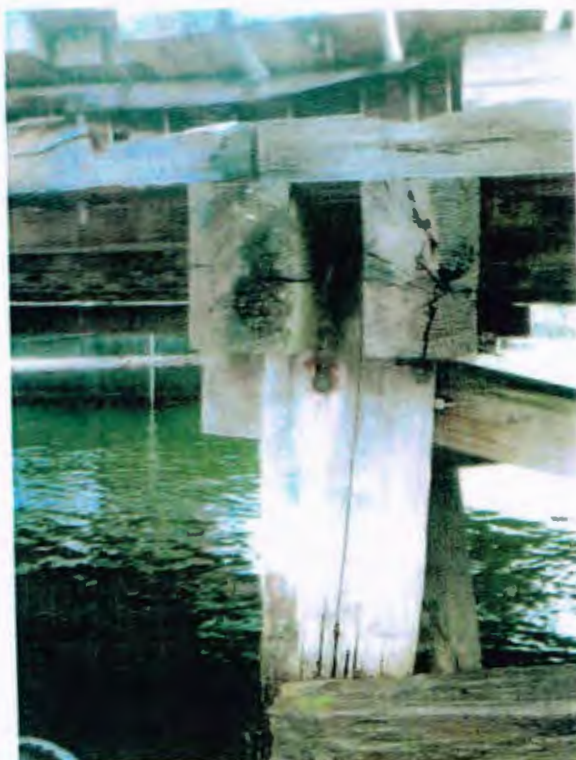
Der **Oberbau** (Kiefer) zeigte dagegen bei Stichproben erhebliche Schäden. Diese traten dabei immer im Innenbereich der Balken, bzw. davon ausgehend auf. Außen war meist eine intakt erscheinende Hülle vorhanden. Dieses Schadbild weist auf eine Kesseldruckimprägnierung hin. Diese imprägniert das permeable Splintholz, das keine natürliche Dauerhaftigkeit aufweist, durchdringt das kaum permeable Kernholz der Kiefer jedoch nicht. Mit der Zeit wird das natürlich dauerhaftere Kernholz zerstört. Schließlich werden auch die chemisch geschützten Bereiche mit der Zeit, ausgehend vom Befall im Inneren, angegriffen (Bilder 24 bis 31).

Bilder 30 und 31: Das Innere des Balkens ist zerstört. Dieses Schadensbild ist typisch für Kesseldruck-
imprägnierte Hölzer

Aufgrund der vorgefundenen Schädigung vieler Bauteile und der mit der Zeit fortschreitenden Schädigung auch in den übrigen Balken erscheint ein vollständiger Ersatz des gesamten Oberbaus sinnvoll.

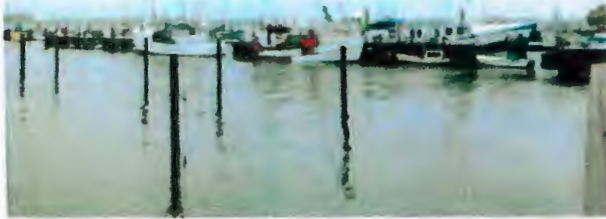
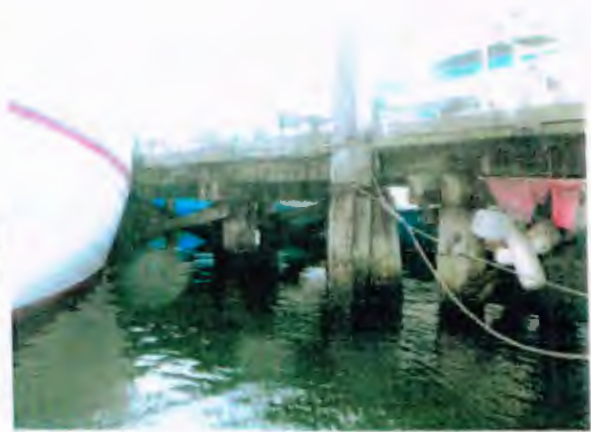
Bilder 32 bis 34: übersicht über die Tanker-Brücke. Die Zugänglichkeit ist teilweise eingeschränkt.

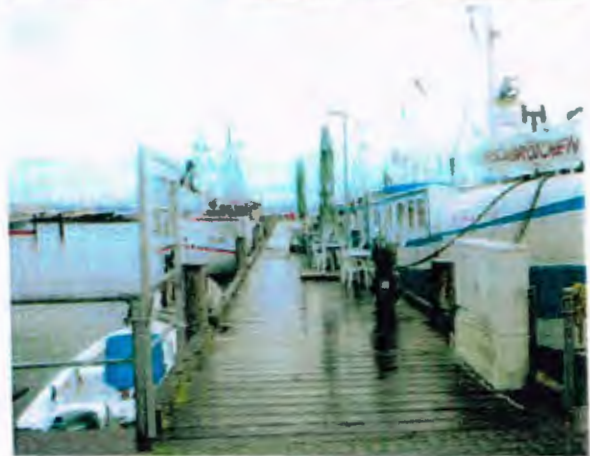
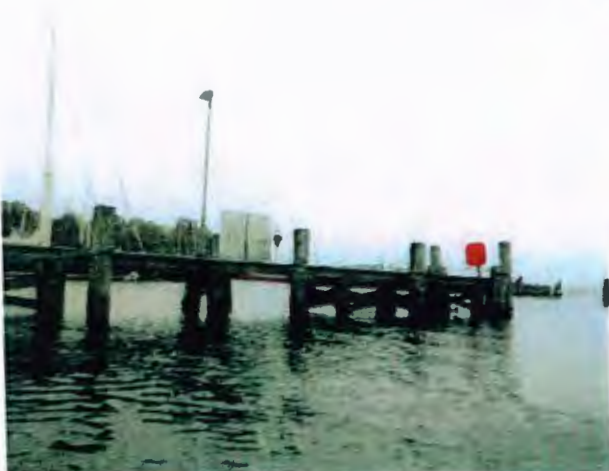
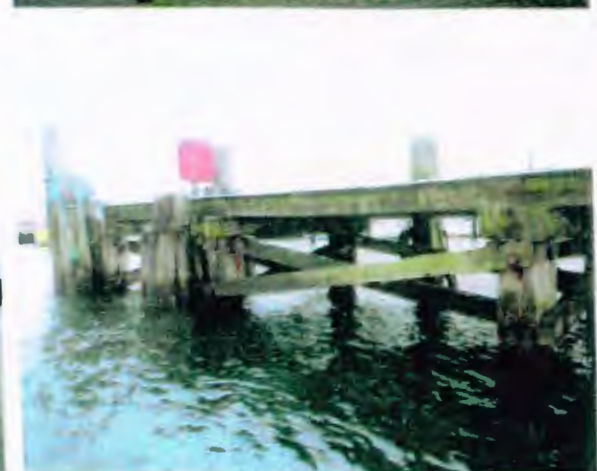
Bilder 35 und 36: Die Konstruktion entspricht der KFK-Brücke. Die Dalben haben keine tragende Funktion

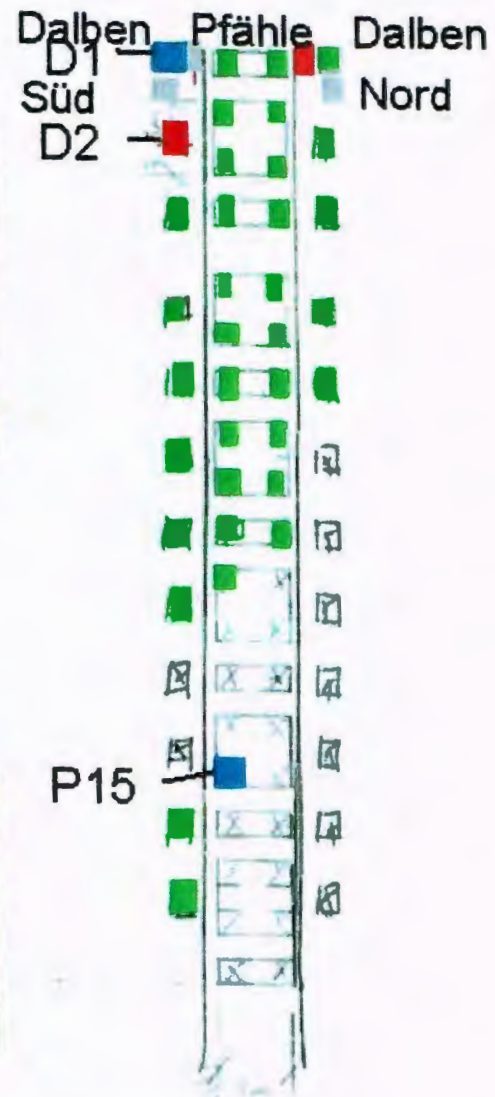
Skizze 2: Darstellung der Dalben und Pfähle als Aufsicht. Untersuchte Pfähle sind farblich markiert: **Grün: Keine bedeutsamen Schäden.** **Blau: Bohrwiderstandsmessung, Rot: zerstört, Austausch.**

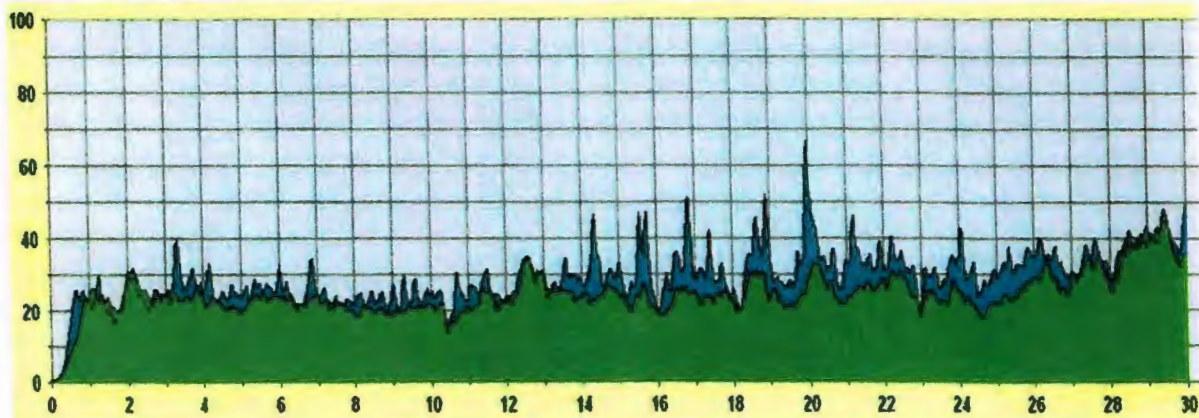
Grafik 12: Bohrwiderstandsmessung Dalbe 1 Süd. Keine Schäden

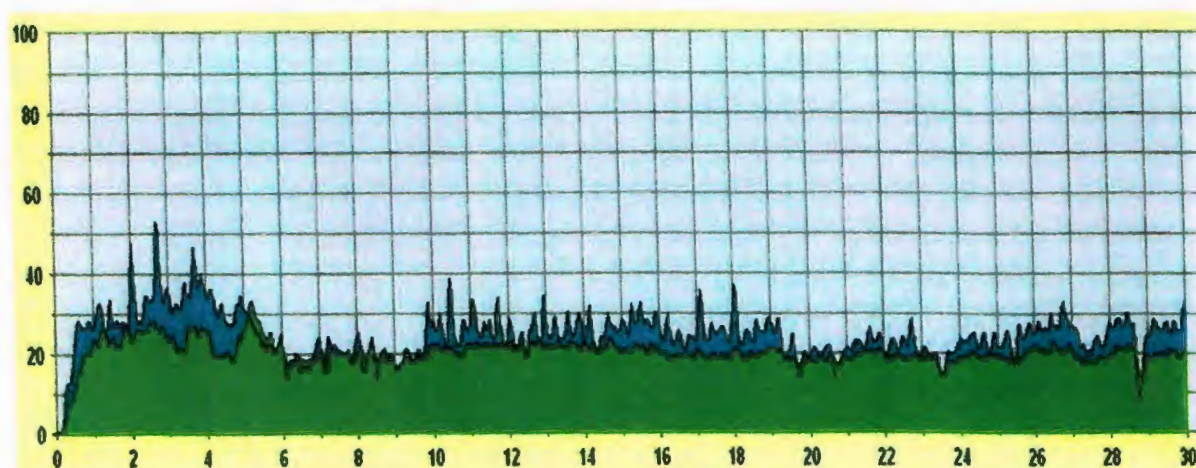
Bilder 41 und 42: Pfahl 15 Süd. Schädigung im Kontaktbereich zu den Streben.

Die Bohrwiderstandsmessung zeigt keine Schäden, siehe Grafik 14.

Grafik 14: Bohrwiderstandsmessung Pfahl 15 Süd.
